Im Bullingerhof wird die Geschichte weitergeschrieben

Der Bau liegt rund 90 Jahre zurück, doch der Rekord gilt noch heute: Die Wohnsiedlung Bullingerhof ist die grösste Blockrandbebauung in der Stadt Zürich. Das Gebäudeensemble mit 224 Wohnungen, Kindergarten, Bürogebäude, Quartiertreff und Park ist denkmalgeschützt. Das macht die Gesamt-sanierung anspruchsvoll – insbesondere die Fassadenerneuerung.

Bautafel Bullingerhof in Zürich

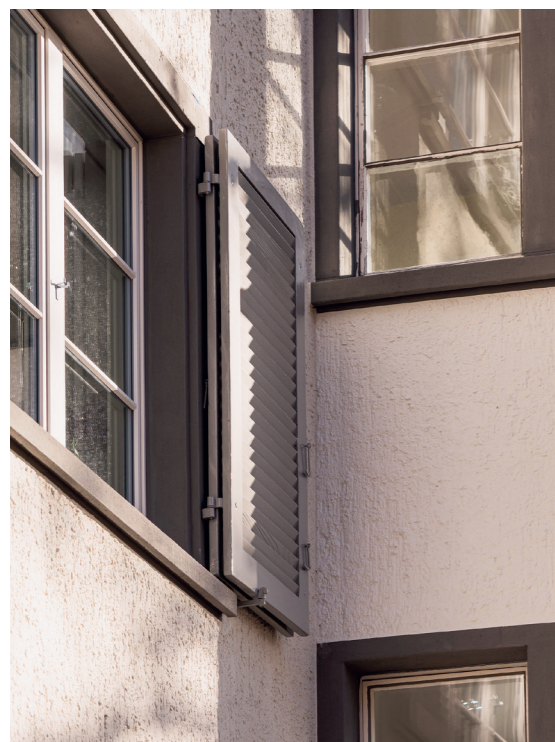
Die Rekonstruktion des 90-jährigen Verputzes war eine Herausforderung.

und Steinen hinzubekommen: Die bestehende Struktur ist nicht bei allen Fassaden identisch. Bei einigen ist es ein Putz mit einer Korngrösse von 6 mm, bei anderen von 8 mm.

Das ist eine der Geschichten, die die Gebäude erzählen: Beim Bau in den 1930er-Jahren kamen verschiedene Gipserunternehmen zum Einsatz. Und weil sie damals unterschiedliche Verputze anbrachten, ist für die heutige Rekonstruktion für jede Fassade eine neue Mischung und eine neue Bemusterung nötig. Stichwort Bemusterung: Diese war auch im Zusammenhang mit den Maler-

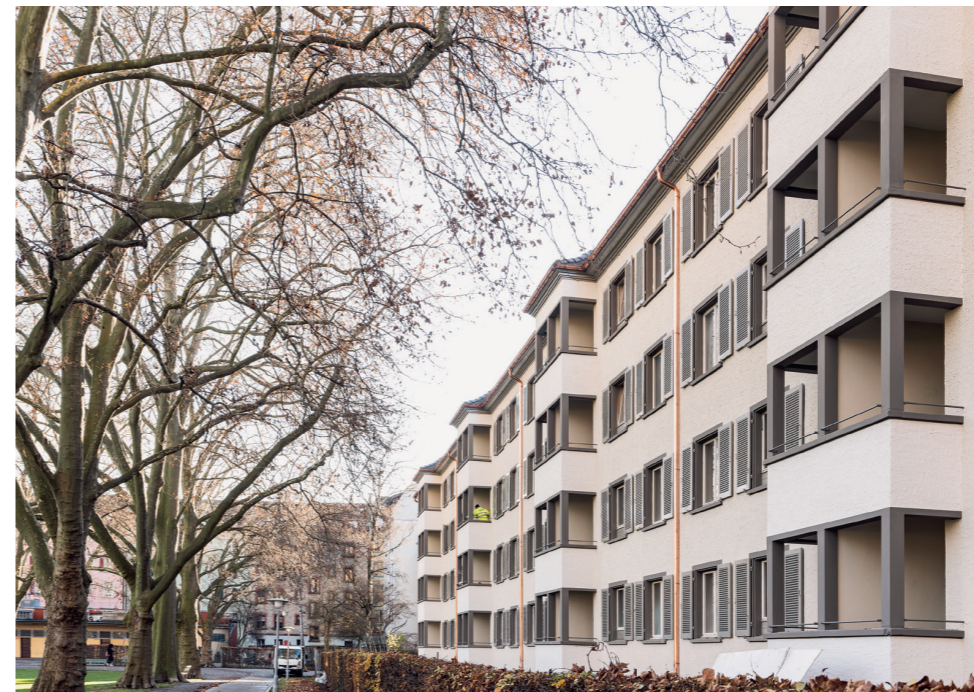
Die Sanierung der denkmalgeschützten Fassade verlangte viel Know-how und Fingerspitzengefühl.

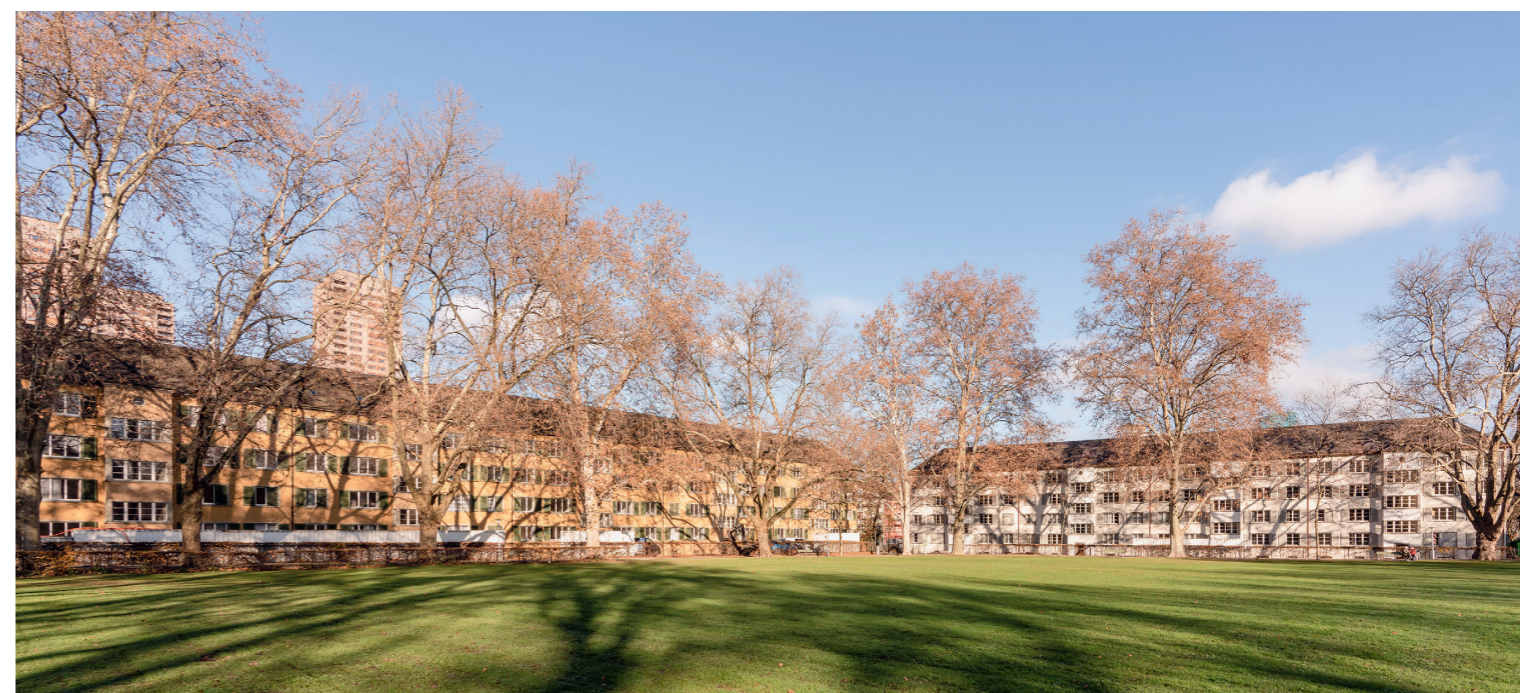
Altweiss statt Gelb:
Rechts ein saniertes
Gebäude, links eines im
Originalzustand.
